Im Auftrag des Wasser- und Bodenverbandes „Boize – Sude – Schaale“ | 2018

Konzeptionelle Maßnahme: Prüfung der Machbarkeit zur „Renaturierung des Tessin-Dersenower Grabens im Mündungsbereich in die Schaale“

AP-2 - ERSTELLUNG VON MACHBARKEITSSTUDIEN (MBS) FÜR MAßNAHMEN AUßERHALB DER GEPP AUF DER GRUNDLAGE DER MAßNAHMENPLANUNG WRRL 2015 – 2021

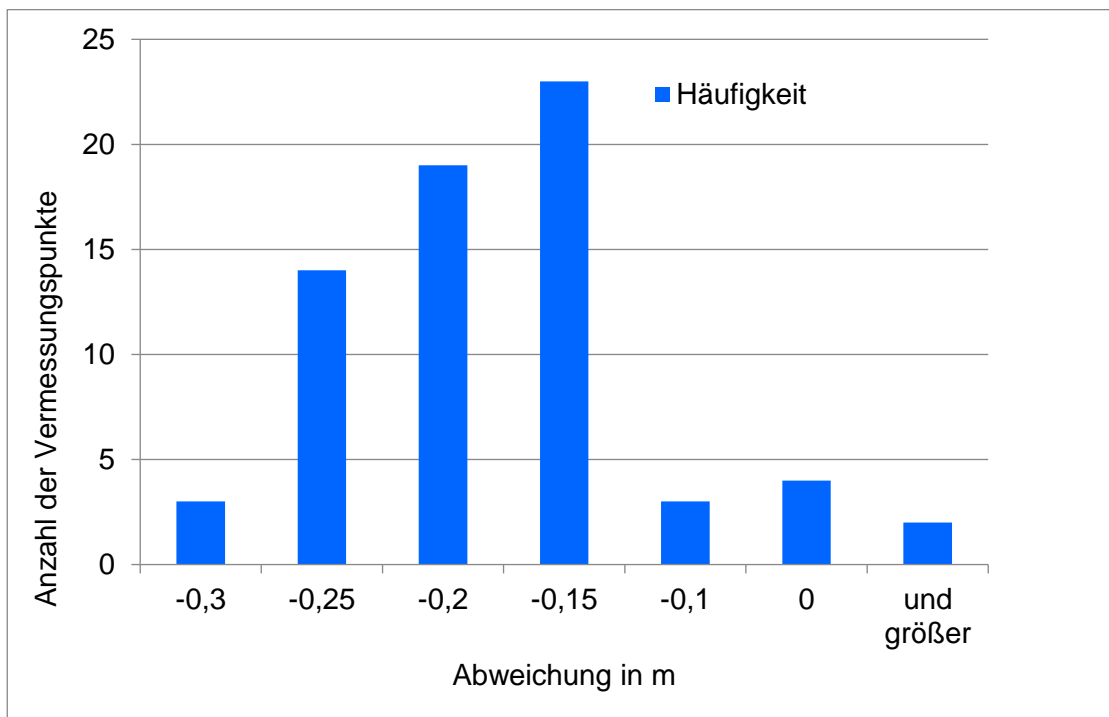
Abbildung 2-1: Histogramm der Abweichung der Vermessungspunkte vom DGM1

Ein Vergleich der Vermessungspunkte mit dem DGM liefert für den Planungsraum eine Abweichung von im Mittel 0,18 m (Abbildung 2-1). Hinsichtlich der Abweichungen ist keine räumliche Differenzierung feststellbar (Abbildung 2-2). Die Korrektur des DGM erfolgte daher für den gesamten Untersuchungsraum gleichermaßen. Das DGM wurde um die mittlere Abweichung von 18 cm nach unten korrigiert.

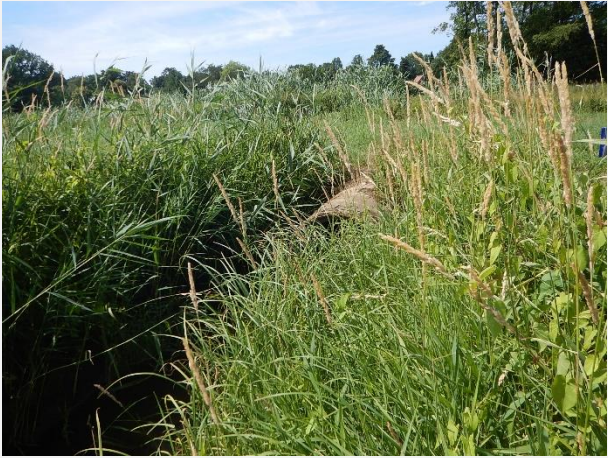
</div>	
<div style="display: flex; justify-content: space-around;"> <div style="width: 45%;"> <p>Station 0+026: Durchlass in Richtung Schaale, Begehung Juni 2018</p> </div> <div style="width: 45%;"> <p>Station 0+115: von Röhricht zugewachsenes Gewässer, Begehung Juni 2018</p> </div> </div>	
Abschnitt 2	
Gewässerabschnitt	Stat. von 0+161 bis 0+284

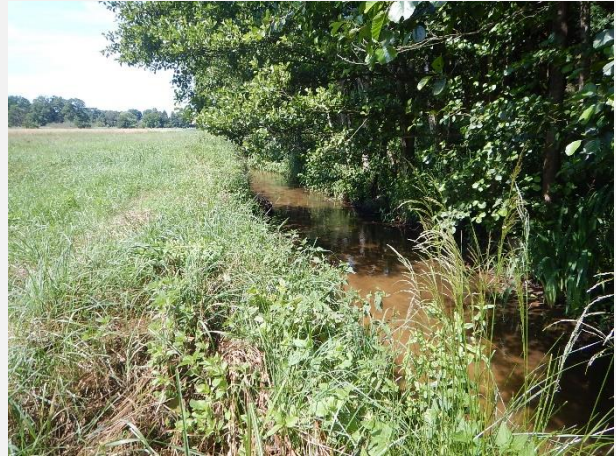
Station 0+262: Abschnitt 2, Begehung Juni 2018

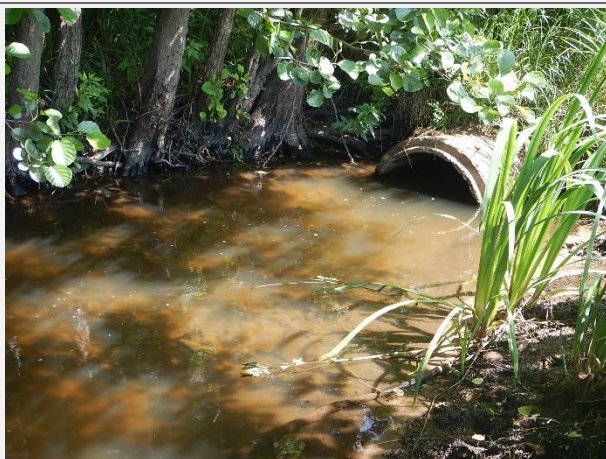
Station 0+280: Ausmündung der Verrohrung, Blick gegen Fließrichtung, Begehung Juni 2018

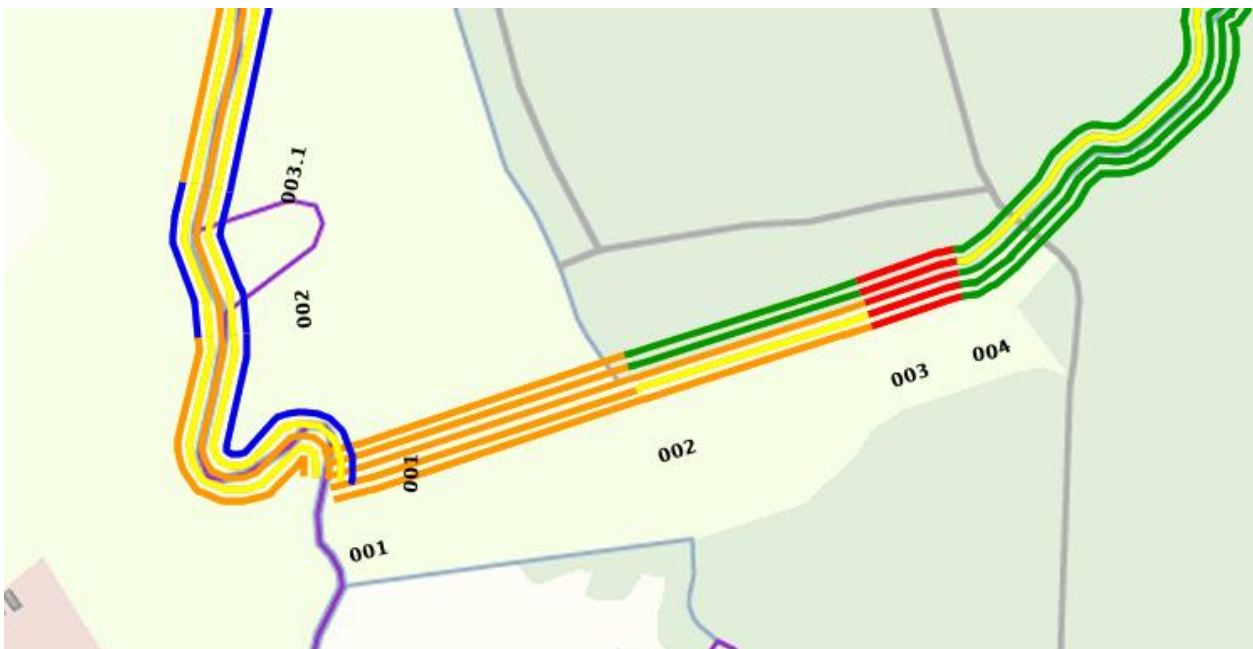
Abbildung 4-1: Ergebnis der Fließgewässerstrukturgütekartierung der Abschnitte 1 bis 4 (Kartierung aus dem Jahr 2014)

In Bezug auf das Vorhaben ist die Bewertung der hydromorphologischen Qualitätskomponente – und hier besonders die Durchgängigkeit und Morphologie – wichtig, da diese Parameter durch die Ausbaumaßnahmen beeinflusst werden. Insgesamt sind die hydromorphologischen Qualitätskomponenten mit nicht gut bewertet. Eine differenzierte Betrachtung der einzelnen Abschnitte zeigt eine Einstufung der einzelnen Kompartimente zwischen 2 und 4 (Tabelle 4-2, Abbildung 4-1). Abschnitt 1 weist keine besonderen Ele-

mente auf, sodass sein Zustand als unbefriedigend zu bewerten ist. Durch den am rechten Ufer angeordneten Wald enthält Abschnitt 2 wertvolle Uferelemente wie z.B. Prallbäume und weist einen rechtsseitigen Gewässerrandstreifen auf (guter Zustand). Das linke Ufer wiederum ist deutlich strukturärmer, weist aber im Vergleich zum linken Ufer des ersten Abschnitts einen leicht verbesserten ökologischen Zustand auf. Abschnitt Nr. 3 ist verrohrt und somit nicht bewertet. Vorhandene Strukturelemente des Abschnittes Nr. 4 führen zu einer insgesamt guten Bewertung. Der überwiegende Teil des Abschnittes Nr. 4 liegt allerdings außerhalb des Untersuchungsgebietes.

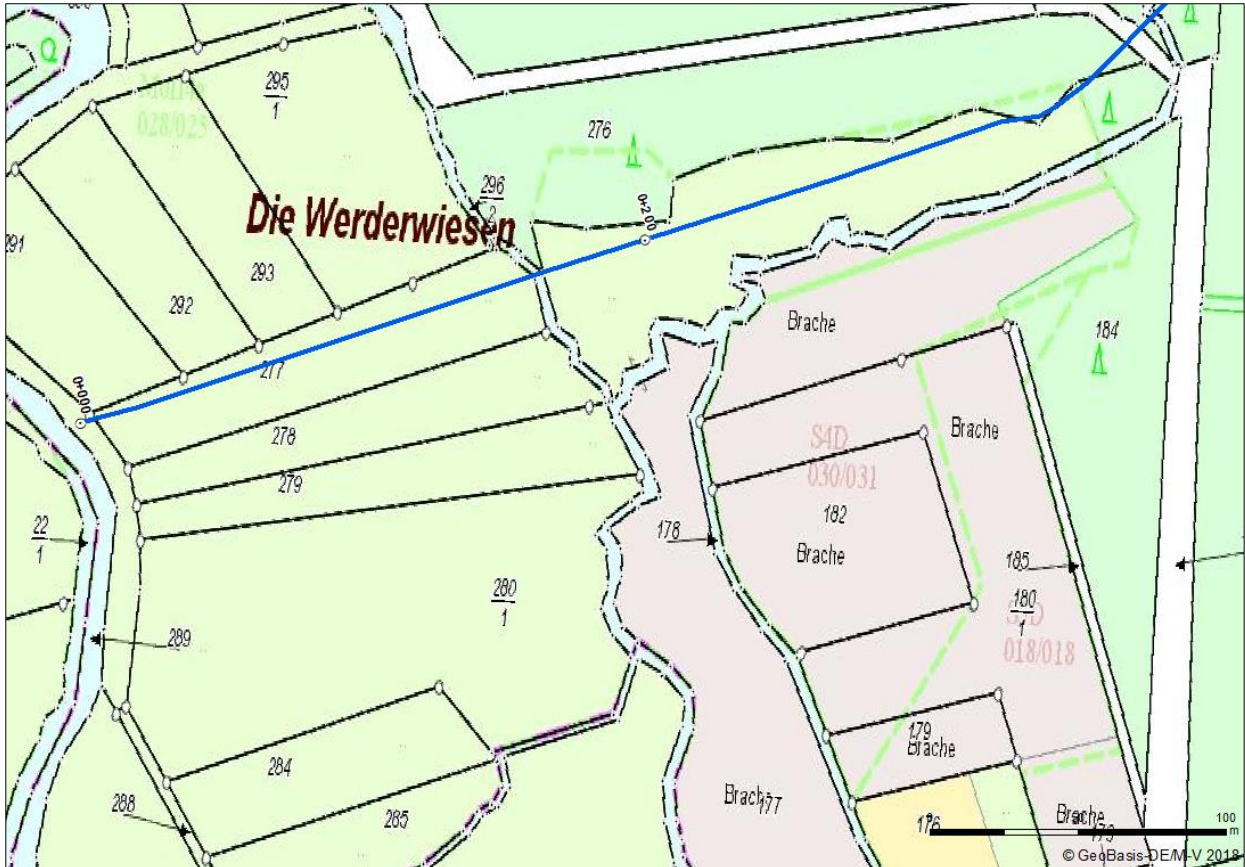
Abbildung 4-6: Flurstücke im Bereich des Tessin-Dersenower Grabens

Je nach gewählter Umsetzungsart befindet sich ein unterschiedlich großer Teil der Flächen im Eigentum des StUN M-V. Eine weitere wichtige Fläche gehört dem Ministerium für Landwirtschaft, Fachbereich Naturschutz (Abbildung 4-5). Im Zuge der Umsetzung sollten die Flächen, die derzeit nicht gesichert sind, erworben werden. Je nach Variante (siehe unten) betrifft das die Flurstücke Nr. 278, 279 und 184 (Abbildung 4-6).

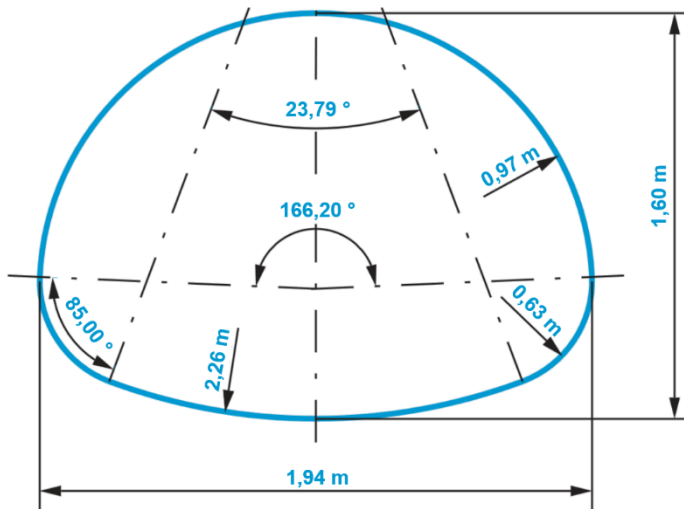
Abbildung 5-4: Beispielhaftes Wellstahl-Maulprofil (Hamco GmbH, 2018 – geändert)

Die neuen Durchlässe bzw. die Furt werden wenige Meter südlich der aktuellen Standorte erbaut. Zum Zwecke der optimalen Durchwanderbarkeit kommen Wellstahl-Maulprofile zum Einsatz (vgl. Abbildung 5-4). Dabei wird mit Einbringung einer Kiessand-Schicht im Sinne einer Frostschuttschicht die erste Schicht der Gründung lagenweise aufgetragen und verdichtet. Der Einbau erfolgt in ein kombiniertes Geogitter, das nach Einbau des Kiessandes oben überlappend umgeschlagen wird. Dadurch entsteht ein Gründungspolster. Darauf folgt der Einbau einer steinfreien Kiessand-Schicht als Bettungsschicht für das Wellstahlprofil. Nach dem Verlegen des Durchlasses wird die Baugrube lagenweise mit steinfreiem Bettungssand verfüllt und verdichtet. Es folgt eine Schottertragschicht als Straßenaufbau. Im Durchlass wird eine Sohlsubstratschicht mit einem dem Gewässerabschnitt angepassten Gefälle aufgebracht. Außerdem

wird eine Mittelwasserrinne ausgebildet. Das Durchlassprofil des Wellstahl-Profiles gewährleistet einen rückstaufreien Abfluss, wodurch gegenüber dem Ist-Zustand hydraulische Engstellen beseitigt werden.

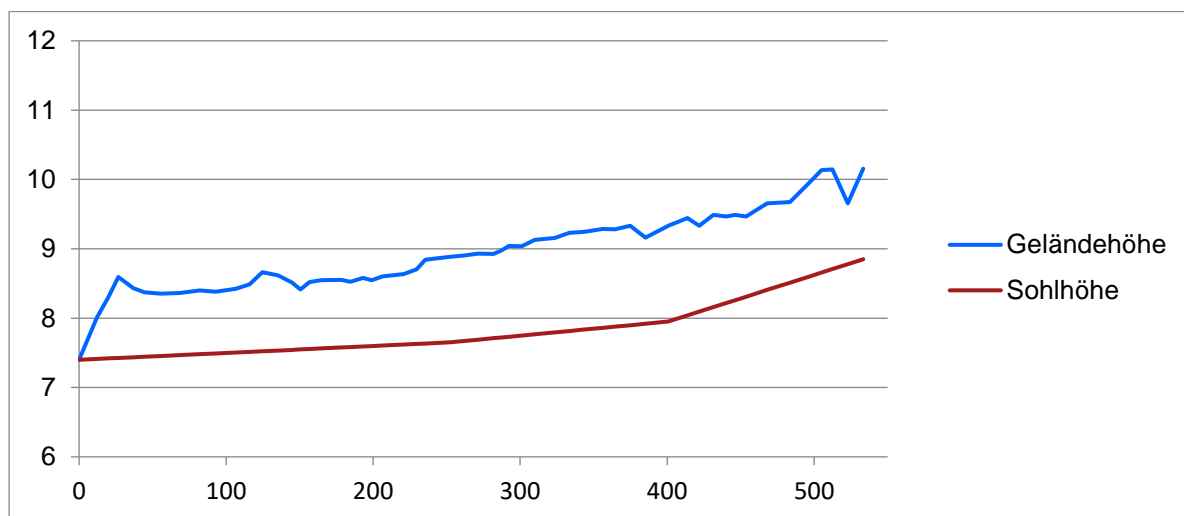
Abbildung 6-1: Sohl- und Geländehöhen des neuen Laufs

Das Gerinne des neuen Laufs muss so angepasst oder angelegt werden, dass bei mittleren Durchflüssen der Wasserspiegel nicht dauerhaft zu Flurabständen führt, die eine Bewirtschaftung der Flächen nicht mehr ermöglichen. Zudem sollten häufige Hochwasserabflüsse (MQ2) innerhalb des Gerinnes abgeführt werden können. Im Sinne der Durchwanderbarkeit für Fische ist außerdem zu berücksichtigen, dass bei mittleren Abflüssen eine Wassertiefe von 30 cm nicht unterschritten wird. Die Sohlhöhe des neuen Laufs ist in Abbildung 6-1 dargestellt. Der Abstand der Sohle zum umgebenden Gelände beträgt überall mindestens 85 cm.
